Herzschr Elektrophys 2012 · 23:107–115  
DOI 10.1007/s00399-012-0186-x  
Online publiziert: 1. August 2012  
© Springer-Verlag 2012

# Empfehlungen der Deutschen Gesellschaft für Kardiologie (Arbeitsgruppe Rhythmologie) zum Umgang mit Patienten mit ICD-Elektroden Riata® und Riata ST® der Firma St. Jude Medical

## Nucleus der AG Rhythmologie der Deutschen Gesellschaft für Kardiologie

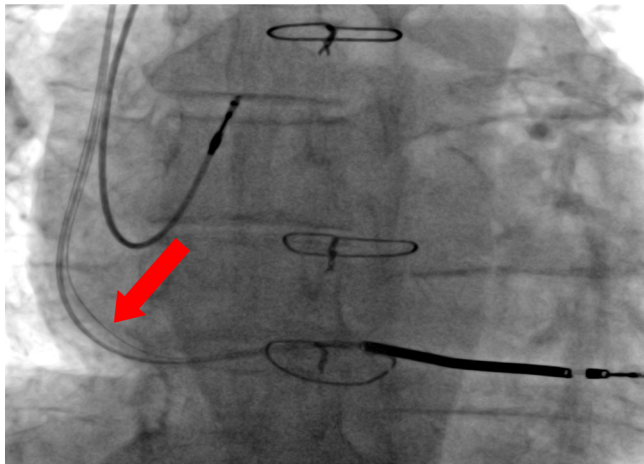
ben beobachtet, dass die Innenleiter durch das Silikon-Isolationsmaterial hindurch perforiert waren und dadurch außerhalb des Elektrodenkörpers lagen (■ **Abb. 1**). Dies wird in der Literatur als „externalized conductors“ [3, 4], „inside-out fracture“ und „lead disintegration“ [5] bezeichnet.

**Abb. 1** ◀ Beispiel für freiliegende Innenleiter („inside-out fracture“, „externalized conductors“) bei einer Riata® Single-Coil-Elektrode. Pfeil Unter Fluoroskopie sichtbarer dünner Innenleiter, der außerhalb des dickeren Elektrodenkörpers liegt. (Copyright: St. Jude Medical, Sylmar, CA)

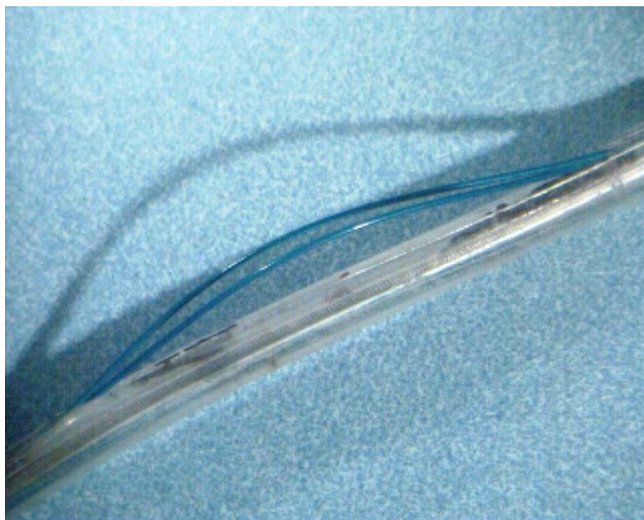
**Abb. 2** ◀ Explantierte Riata®-Elektrode mit freiliegenden Innenleitern. Die Innenleiter sind einzeln mit blaugefärbtem Ethylen-Tetrafluoroethylen (ETFE) ummantelt und so voneinander und von der Umgebung isoliert. (Copyright: St. Jude Medical, Sylmar, CA)

(■ **Abb. 2**). In der Laboranalyse wurden freiliegende Innenleiter in 85% durch die relative Bewegung der Leitungsdrähte innerhalb des Lumens der Elektrodenisolation verursacht, eine sog. „inside-out abrasion“ (Abrieb von innen nach außen). Ein Abrieb von außen nach innen („outside-in abrasion“) durch externe Ursachen, z. B. Abrieb zwischen den Elektroden mit Beschädigung der äußeren Isolierung, war dagegen selten die Ursache für freiliegende Innenleiter. Die häufigste Stelle (ca. 75% der bestätigten Fälle), an denen ein Freiliegen der Innenleiter am Elektrodenkörper nachgewiesen wurde, lag im Bereich etwa 8 cm proximal der RV-Schockwendel. Dieser Bereich der Elektrode ist möglicherweise aufgrund der Elektrodenbewegung und -stauchung bzw. wegen des kurvigen Verlaufs während des Herzschlags des Patienten höheren Belastungen ausgesetzt. Auch ein Festwachsen der Elektrode an

der Trikuspidalklappe kann zum Auftreten von Zug und Stauchung an der Elektrode mit nachfolgendem Isolationsdefekt im Bereich der Trikuspidalklappe führen (■ **Abb. 2**, [5]).

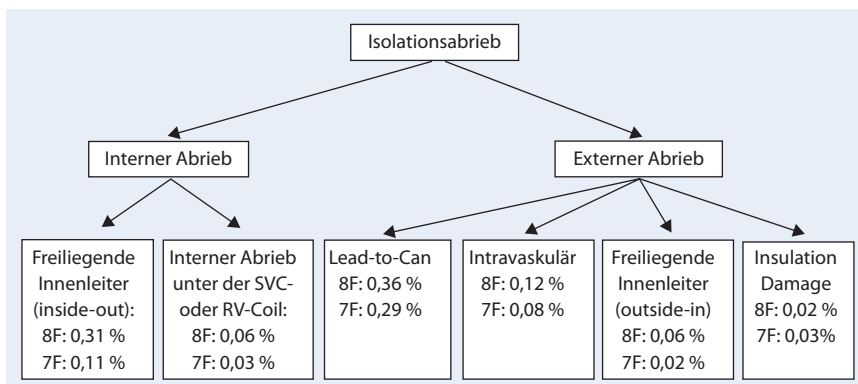
**Abb. 5** ▲ Mechanismen für Isolationsabrieb bei Riata®/Riata-ST®-Elektroden. (Mod. nach [17])

Ein kanadisches retrospektives Regis-ter [16] verfügt über Angaben zu 4704 der insgesamt ca. 5300 in Kanada implantier-ten Riata®/Riata-ST®-Elektroden. Wäh-rend eines Nachbeobachtungszeitraums von 4,1 Jahren waren 7,1% der Elektroden ersetzt worden, in 3,7% der Fälle wegen eines Elektroden Schadens. Auch wenn freiliegende Innenleiter den auffälligsten Fehlermechanismus von Riata®/Riata-ST®-Elektroden darstellen, sind die Me-chanismen, die zur Elektroden dysfunk-tion führen, unterschiedlich (■ **Abb. 5**, [17]).
