Herzschr Elektrophys 2012 · 23:107–115  
DOI 10.1007/s00399-012-0186-x  
Online publiziert: 1. August 2012  
© Springer-Verlag 2012

# Empfehlungen der Deutschen Gesellschaft für Kardiologie (Arbeitsgruppe Rhythmologie) zum Umgang mit Patienten mit ICD-Elektroden Riata® und Riata ST® der Firma St. Jude Medical

## Nucleus der AG Rhythmologie der Deutschen Gesellschaft für Kardiologie

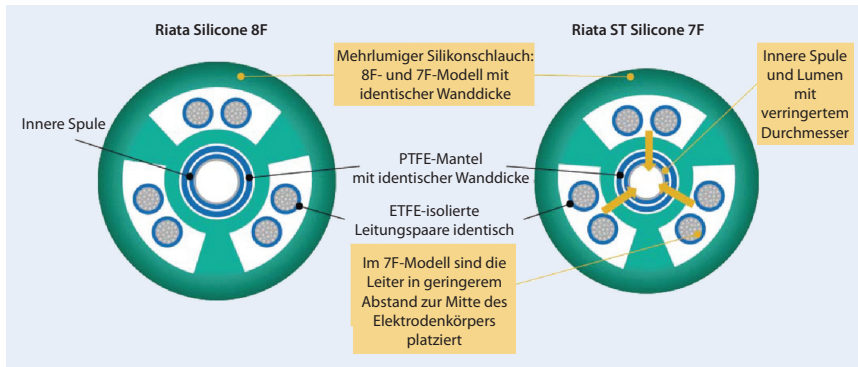
Die Isolierung der Riata®-8F- und Riata-ST®-7F-Elektroden besitzen die gleiche Wandstärke des Isolationsmaterials. Bei Riata-ST®-7F-Elektroden wird dies ermöglicht, indem die Innenleiter näher an die Elektrodenmitte rücken (■ **Abb. 3, 4**). Hierdurch wird der mechanische Stress auf die Innenleiter reduziert und das Risiko eines Freiliegens von Innenleitern vermindert. Zusätzlich besitzen Riata®-8F-Single-Coil-Modelle zwei einander gegenüberliegende Lumina, während alle anderen Riata®- und Riata-ST®-Modelle drei Lumina haben, die im gleichen Abstand um das Innenlumen angeordnet sind. Dadurch wird die mechanische Belastung reduziert.

**Abb. 3** ▲ Aufbau von Riata®-8F- und Riata-ST®-7F-Elektroden. (Copyright: St. Jude Medical, Sylmar, CA)

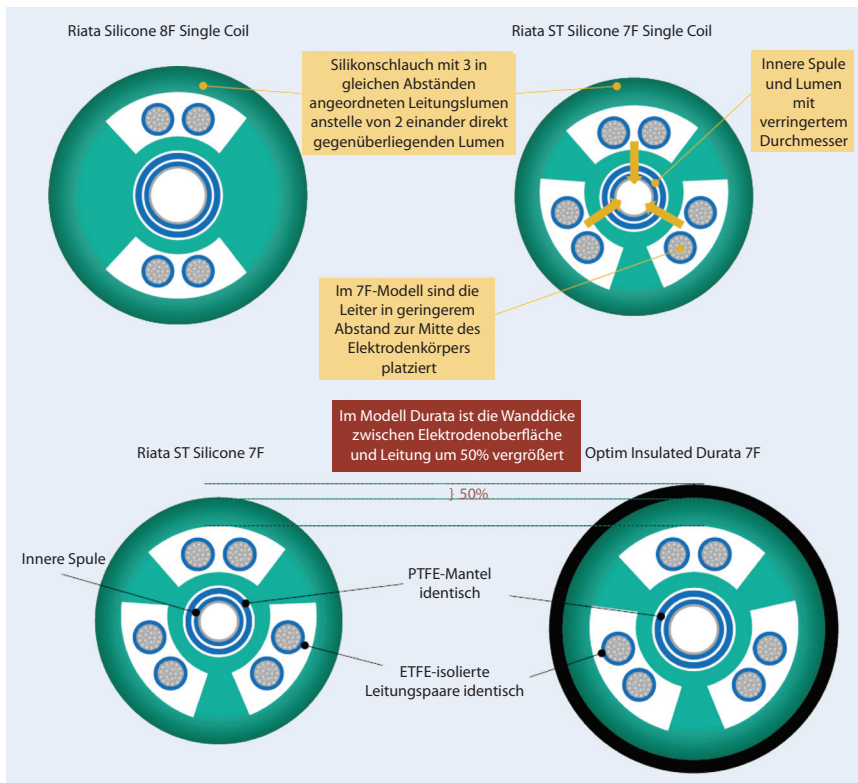
**Abb. 4** ▲ Unterschiede im Aufbau zwischen Riata®-8F- und Riata-ST®-7F-Single-Coil-Elektroden im Vergleich zu Durata®-7F-Elektroden. (Copyright: St. Jude Medical, Sylmar, CA)

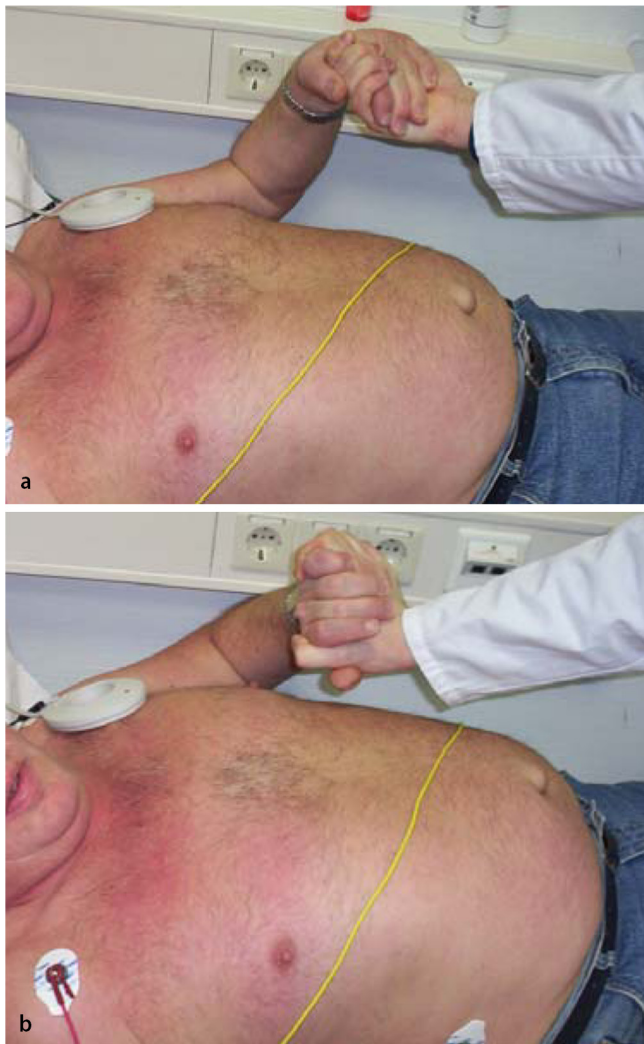
**Abb. 6** ◀ Provokationstest auf Oversensing durch Pektoralis-Artefakte. **a** Patient zieht die Hand des Untersuchers gegen Widerstand zu sich, **b** der Patient drückt die Hand des Untersuchers von sich weg
